雷の特性と観測方法

(株)フランクリン・ジャパン
松井 倫弘

第11回損害鑑定フォーラム
令和7年11月29日（土）

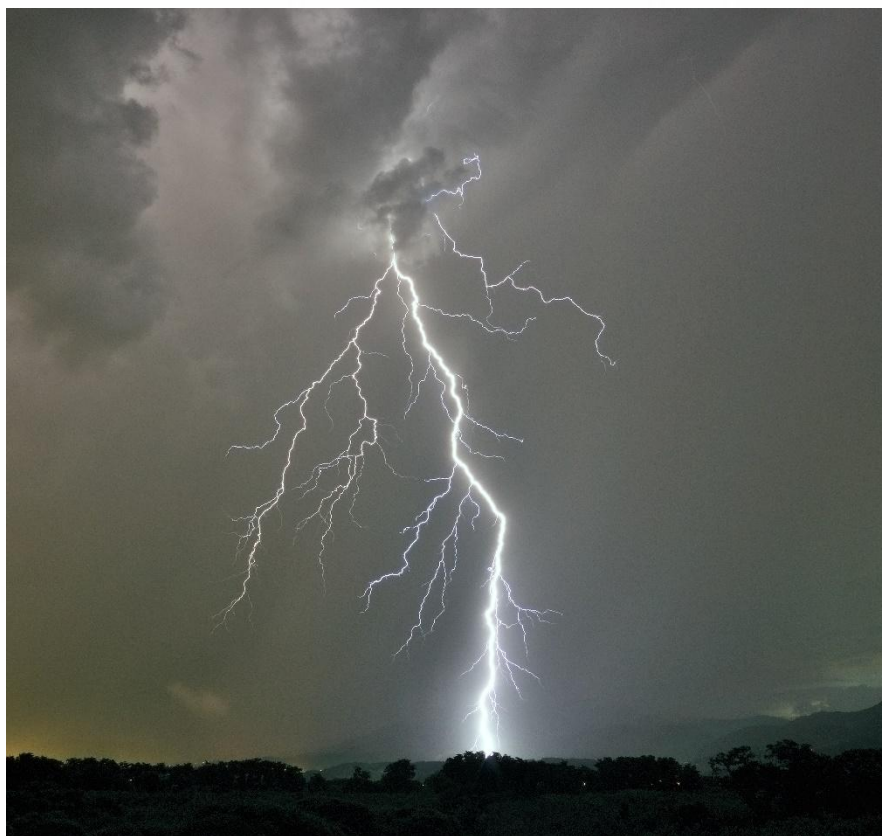
上向き雷

- 冬季雷は、青森県～鳥取県の日本海沿岸部で発生する冬季に発生する雷である。
- 冬季雷は、沿岸から30km程度以内でしか発生せず、それより内陸では発生しないと言われている。
- 夏季雷が昼過ぎ～夕刻にかけて発生する頻度が高いのに対して、冬季雷は発生時刻の分布が分散している。
- 冬季雷は、一発雷と呼ばれるタイプの雷が多い。
- 夏季雷は、極端に高い建物(東京スカイツリーなど)への落雷を除けば、雷雲から大地に向かって放電が進展し、下向きに放電路が枝分かれする。しかし、冬季雷は、地上の構造物から上向きに放電が進展し、放電路が上向きに枝分かれする。

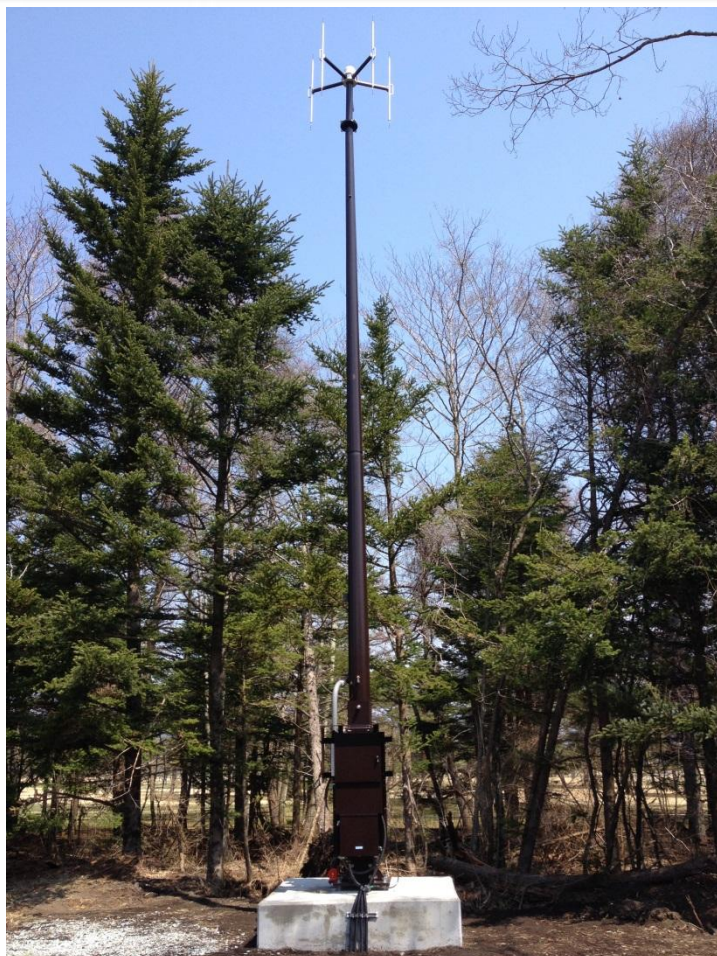
TLS200型センサー(軽井沢)

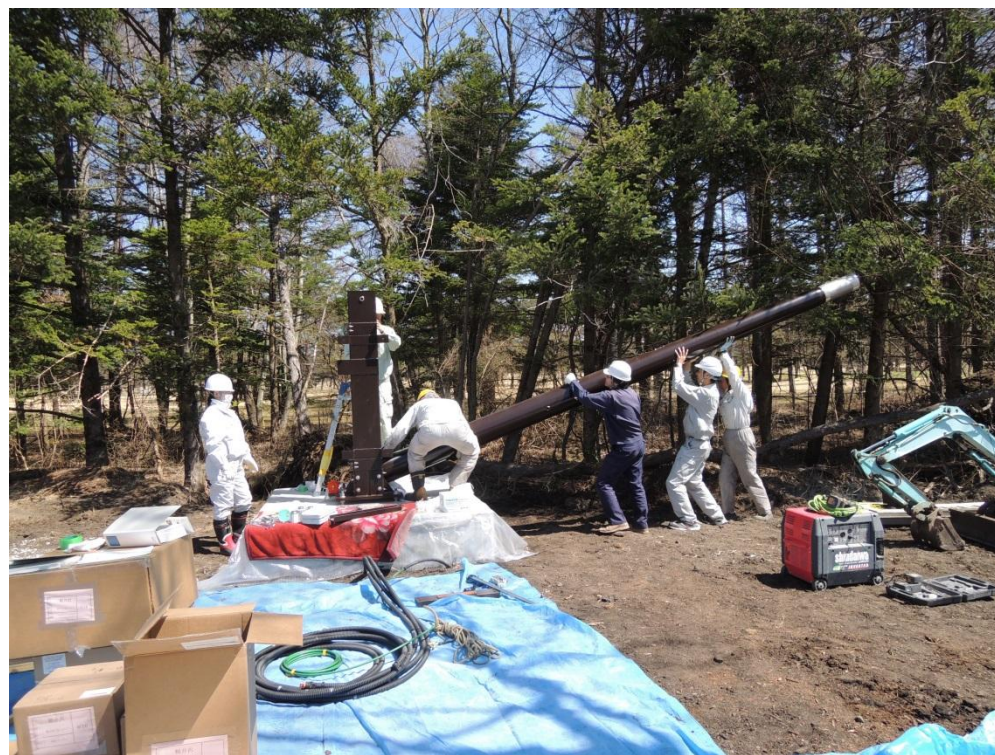
TLS200型センサー工事風景(軽井沢)

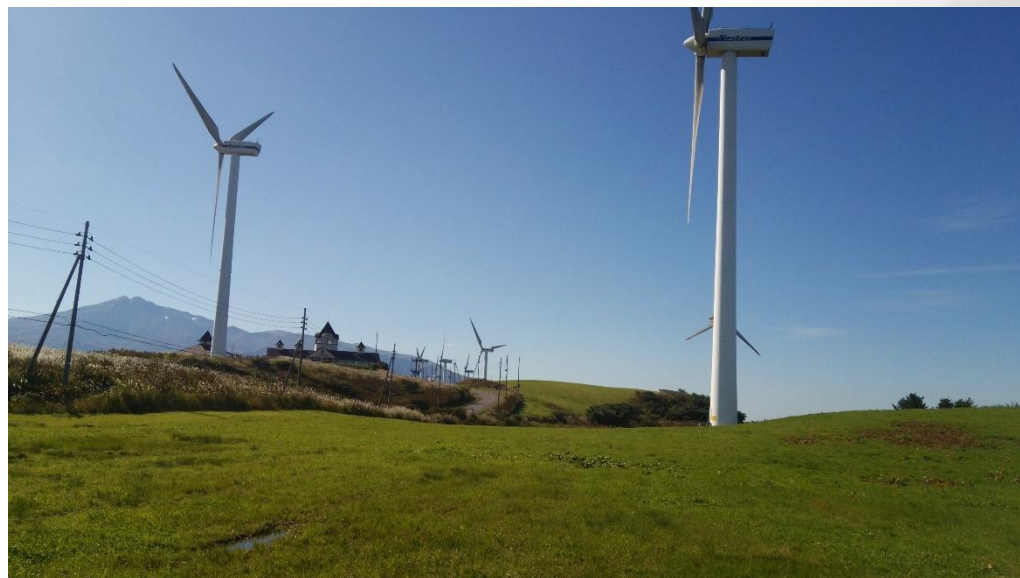
仁賀保ウィンドファームにおける風車に取り付けられたロゴスキーコイル（静岡大学による設置）

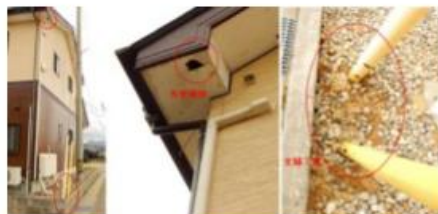
図12 砂利跳ね上りによる外壁損傷

- 2017/3/8山形県鶴岡市において発生
- JLDNの観測では約150 kAの電流波高値を持つ雷
- 約500mに渡り、住宅や事務所の設備を破壊

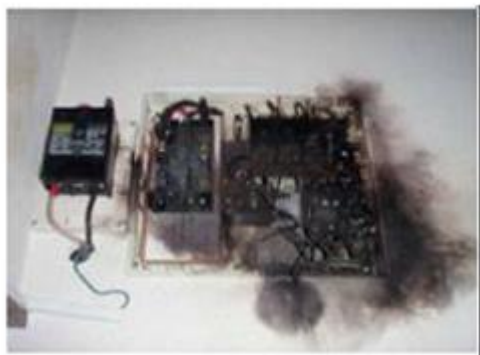
写真3 分電盤の被害様相

- 2011/12/15 秋田県八峰町
- JLDNの観測では250kAの落雷
- 約300mの範囲に渡り、住宅などに被害が発生

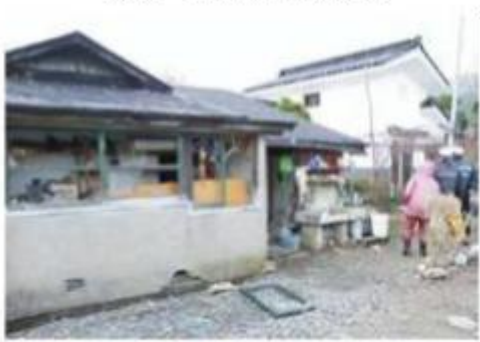
写真4 被害を受けた住宅の外観

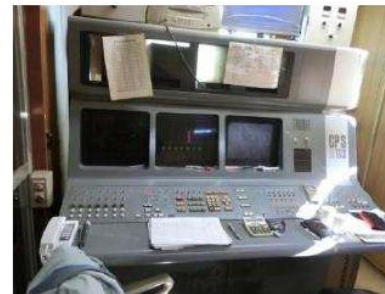
(a) プラント指令台と内線電話

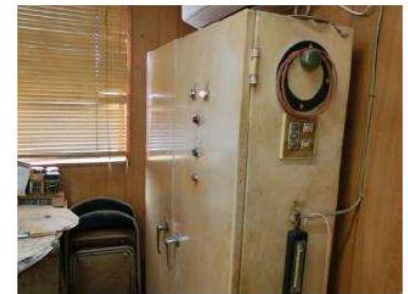
(b) プラント指令室内分電盤

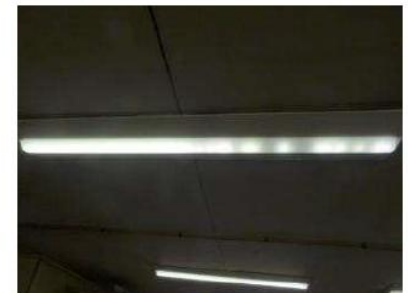
(d) LED 照明器具
